Case vesitalouden hallinnasta Kilpiän tilan rinnepellolla

Lähtötilanteen kartoitus

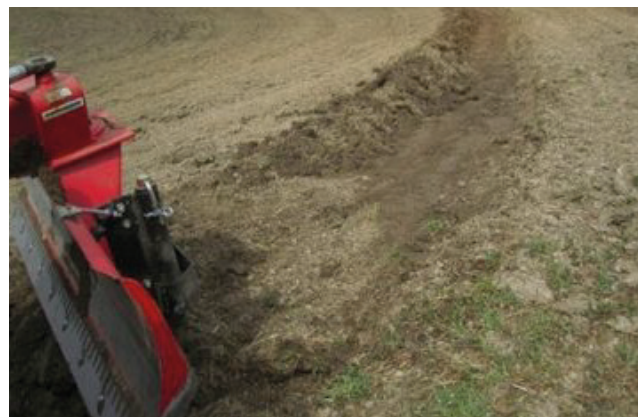
Kuva 2. Pyörillä varustetulla takalanalla saa aikaiseksi hyviä vedenimeytyspainanteita sekä harjuja. Kuva hedelmätarhasta, joka laitettiin jyrkimmille alueille.

Jyrkin rinne muutettiin monivuotiseksi hedelmätarhaksi (0,6 ha) (Kuva 2). Omenapuut sijoitettiin korkeuskäyriä mukailleen pengerryksille. Ylin puurivi vaaitettiin vatupassilla sopivasti

viettäväksi ja loput puurivit sijoitettiin 5 m väleille. Tällöin mahdolliset valumavedet pääsevät leviämään pengerryksen pohjaa myöten koko rinteen matkalle ja imeytyvät omenapuiden juuristovyöhykkeeseen. Pellon muuttaminen monivuotiseksi kasvustoksi poisti myös muokkauksen aiheuttaman eroosion sekä jyrkkien rinteiden muokkaukseen liittyvät vaaratekijät.

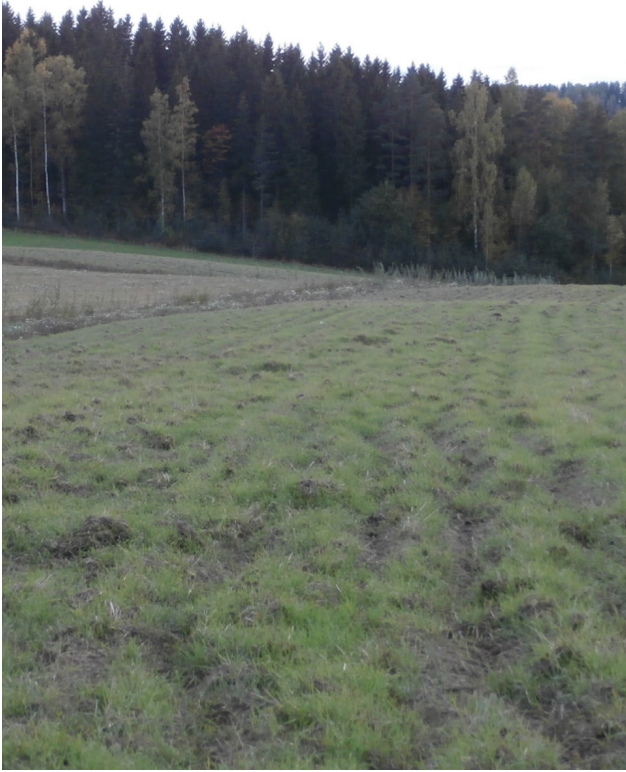
Kuva 3. Vasemmalla istutettu puukujanne, oikealla rinteän suuntaisesti harjuille muokattu ruispelto.

Muu osa rinnelohkoa erotettiin omaksi kasvulohkokseen, jota muokataan korkeuskäyriä mukaillen. Lohko tehtiin ajo-uraopastimella tasan 100 m leveäksi, joten turha kääntyily on minimoitu. Muokkaussuunta on kuitenkin valittu niin, että pinnan epätasaisuus ohjaa vettä kohti kuivimpia alueita (Kuvat 3 ja 4). Pello myöskin jankkuroitiin veden imeytymisen nopeuttamiseksi ja se muokataan syksyisin matalille harjuille painannevaraston maksimoimiseksi. Tämä estää tehokkaasti veden valumisen suoraan rinnettä alas ja ohjaa veden kulkemaan harjujen pohjaa myöten.

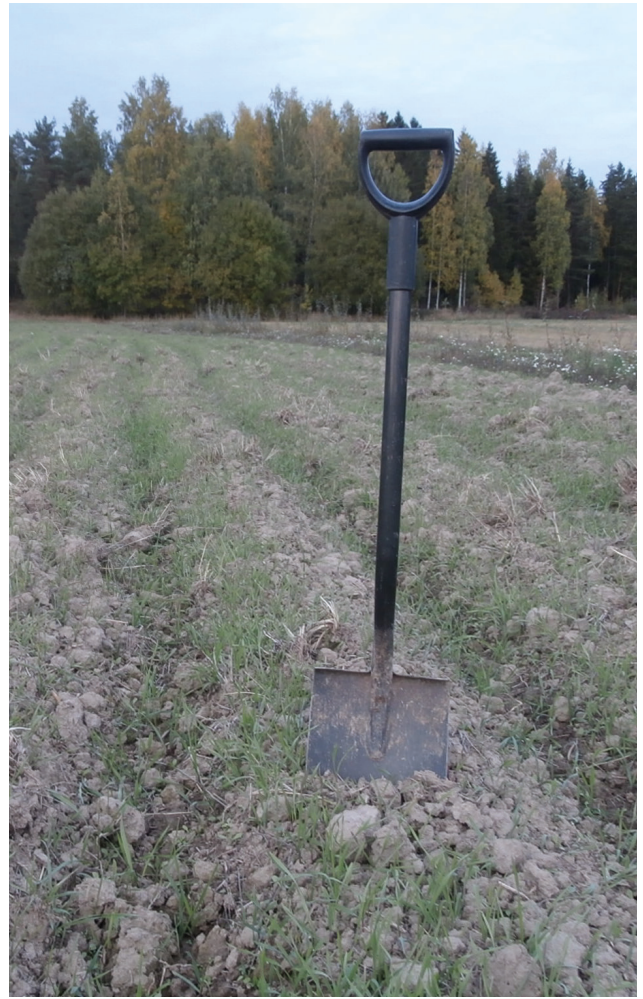
Kuva 4. Harjuille muokattu ja jankkuroitu pello pidättää huomattavia määriä vettä ennenkuin haitallinen valunta pääsee alkamaan. Vesivaot ohjaavat vettä märistä kohdista kohti kuivempia alueita.

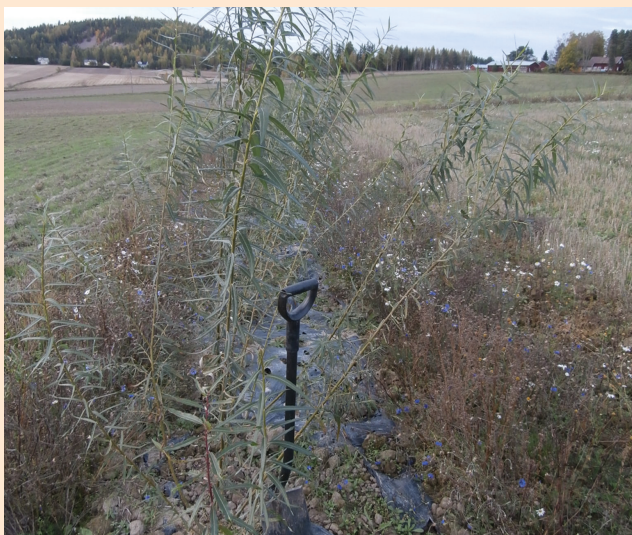
Kuva 5. Viherpainanne ja sen penkka pidättävät valuntaa hyvin, joten istutetuilla puilla on hyvät kasvuolot. Tämä koripaju ennätti ensimmäisenä vuonna pistokkaasta 2,5 m korkeaksi puskaksi. Juuret pidättävät maa-ainesta, pienentävät tuulen nopeutta ja lisäävät imeytymistä.

Puut kasvoivat huomattavan hyvin etenkin alueella, johon vesi aiemmin keskittyi voimakkaammin. Kuvat 5 ja 6 on otettu kohdasta, josta eroosiuoma on aiemmin alkanut. Penkka ja pajut ovat pidättäneet vettä, ja korkeuskäyrin suuntainen muokkaus täyttää vähitellen eroosiuoman maa-aineksella.

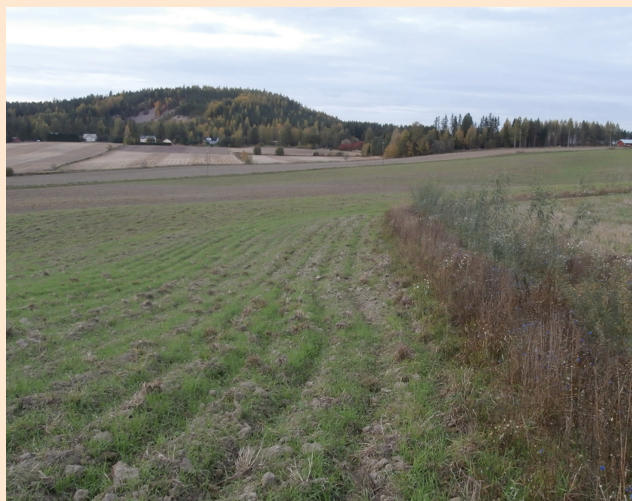
Kuva 6. Puukujanne ja vesivako ohjaavat veden pois notkelmakohdista, joissa oli aiemmin pahinta eroosiota. Samalla korkeuskäyrien mukainen muokkaus siirtää vähitellen maata notkelmien täytteeksi.
